Tuberías de fibrocemento (amianto) en las redes de distribución de agua potable

Título: Tuberías de fibrocemento (amianto) en las redes de distribución de agua potable.

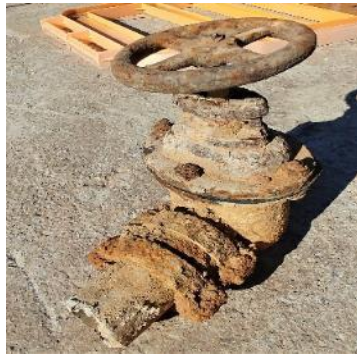
Tubería de fibrocemento muy envejecida.

El hecho de estar en contacto con el amianto no tiene apenas riesgos para la salud. Todo cambia cuando se manipula y las fibras pasa al aire y se pueden respirar. Esto ocurre cuando se hacen operaciones de corte, operaciones con taladros, cuando se produce una rotura o el producto este muy envejecido.
