Este artículo, contiene una serie de comprobaciones con fotos de ejemplos reales necesarias para comprender el funcionamiento, comprobaciones y mediciones que se deben hacer para verificar el estado de un sensor de árbol de levas con principio de funcionamiento hall de un vehículo VW diésel en este caso.

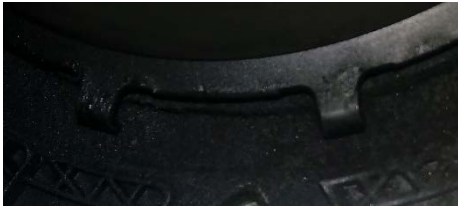
Es interesante comprobar el sincronismo de este sensor con el de cigüeñal, pudiendo medir y corregir si es necesario el avance o atraso real de la inyección según la que especifique fabricante, tema que trataremos en otro artículo debido a su extensión.
